**DEGRADĂRI SPECIFICE
PICTURII PE SUPORT DE LEMN
ÎNDRUMAR DE LABORATOR**

ÎNDRUMAR DE LABORATOR

6. Studiu de caz: „Icoana Sf. Haralambie”

6.2. Starea de conservare. Factorii de degradare și efectele acțiunii lor asupra operei

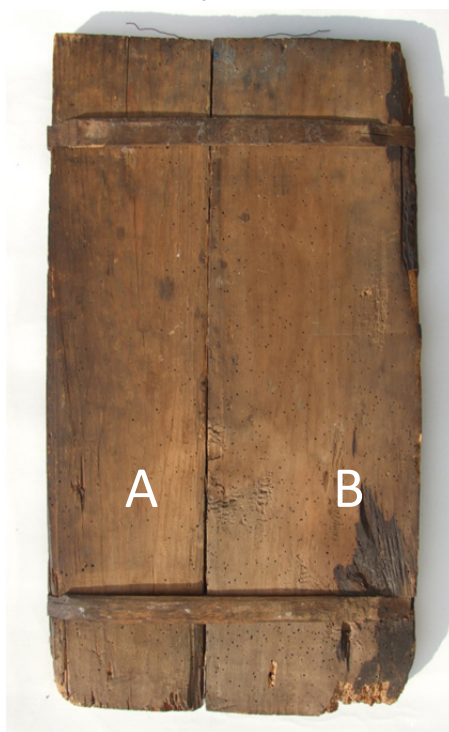
Fig. 27. Ansamblu verso

Dimensiuni planșeta B – 20,9 cm în partea superioară; 21,4 cm în partea inferioară. Se observă o contractare a acestei planșete în partea superioară de 5 mm.

Cele două planșete s-au distantat, datorită contractării, lăsând între ele o distanță maximă de 4 mm în zona inferioară.

Planșeta din partea stângă (A) este confecționată din lemn de brad, iar cea din partea dreapta (B) din lemn de tei. Ambele prezintă unele imperfecțiuni. Lemnul din care a fost realizat suportul prezintă vicii de creștere indeosebi pe planșeta din dreapta. Aceasta prezintă două noduri pe suprafață în partea inferioară. Un nod (1) se afla la jumătatea inferioară în marginea stângă a planșetei (B) și are diametrul de cca 2 cm. Al doilea (2) se află în partea inferioară desfășurându-se de o parte și de alta a traversei.

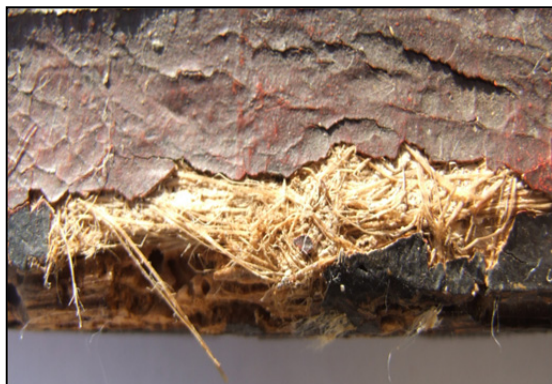
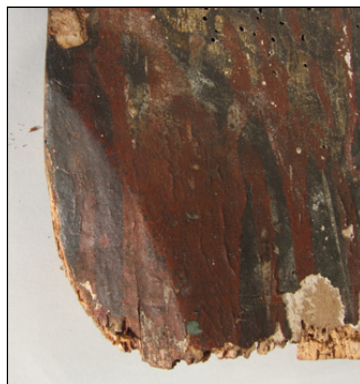
Fig. 30. Detalii icoană

Pe fața icoanei există o deformare cauzată de un viciu de creștere a lemnului în colțul din stânga jos, fiind pictat peste deformarea creată de un nod care a fost îndepărtat din panou odata cu debitarea. În rest lemnul a fost finisat relativ bine.

În partea dreaptă inferioară se observă prin lacunele existente o rețea de fibre vegetale (fire de cânepă) atașate de la înclieirea blatului pentru a acoperi fisurile din această zonă.
